"INFRAESTRUTURA E SUSTENTABILIDADE"

Objetivo

Examinar as condições de conservação, segurança e desempenho de OAE com o intuito de avaliar eventuais riscos e a efetividade da manutenção preventiva e corretiva da Administração Municipal.

Estado de conservação das OAE das AP 1, AP 2 e AP3.

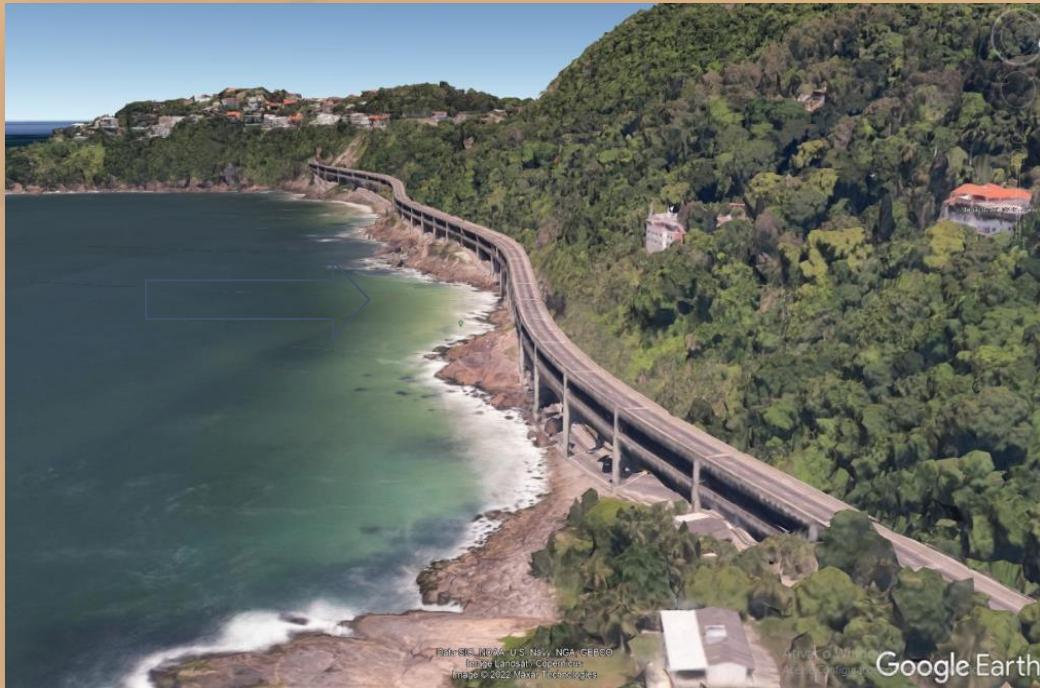
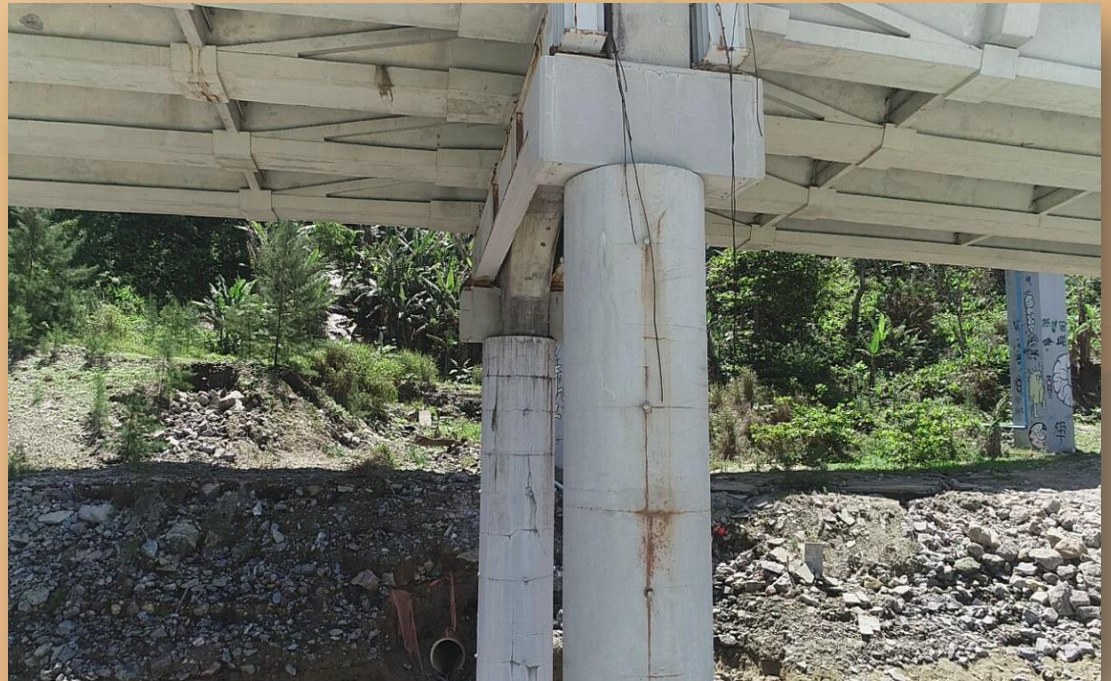
Vistoria no Elevado das Bandeiras: Acesso restrito e grande altura.

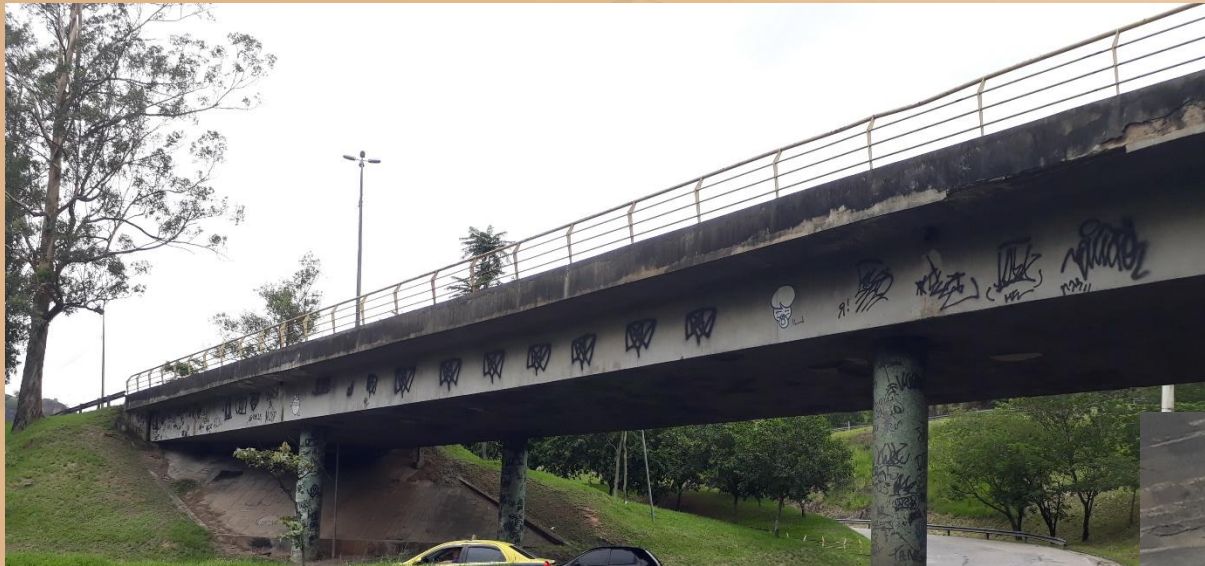
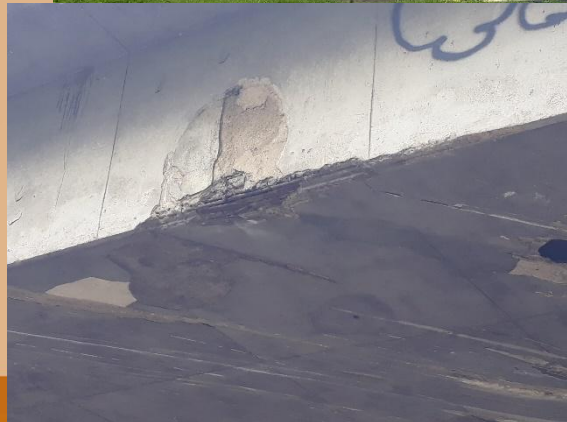
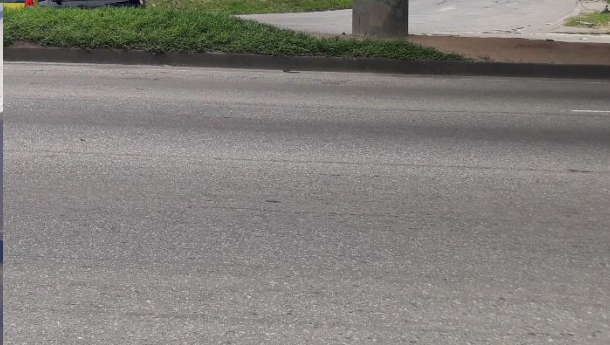
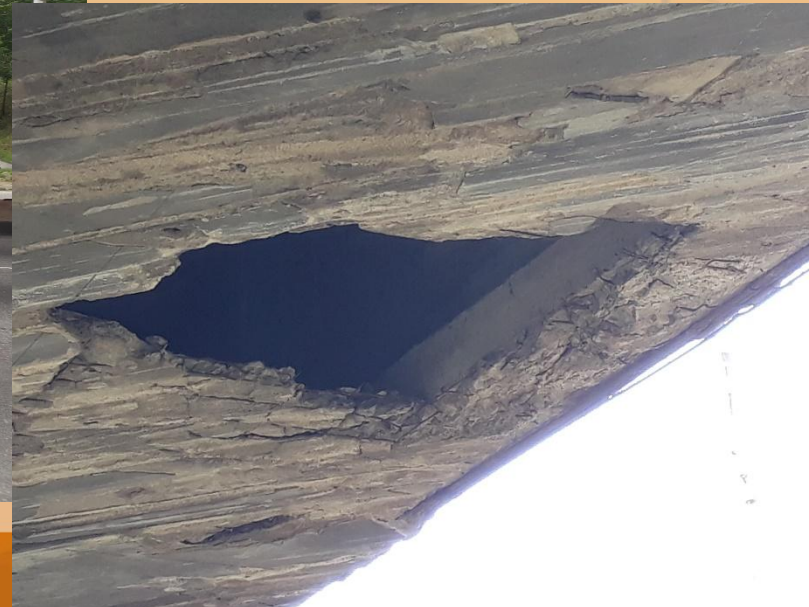
Viaduto BR-465 sobre Av. Brasil (BR-101)

Grau geral de deterioração: Alto

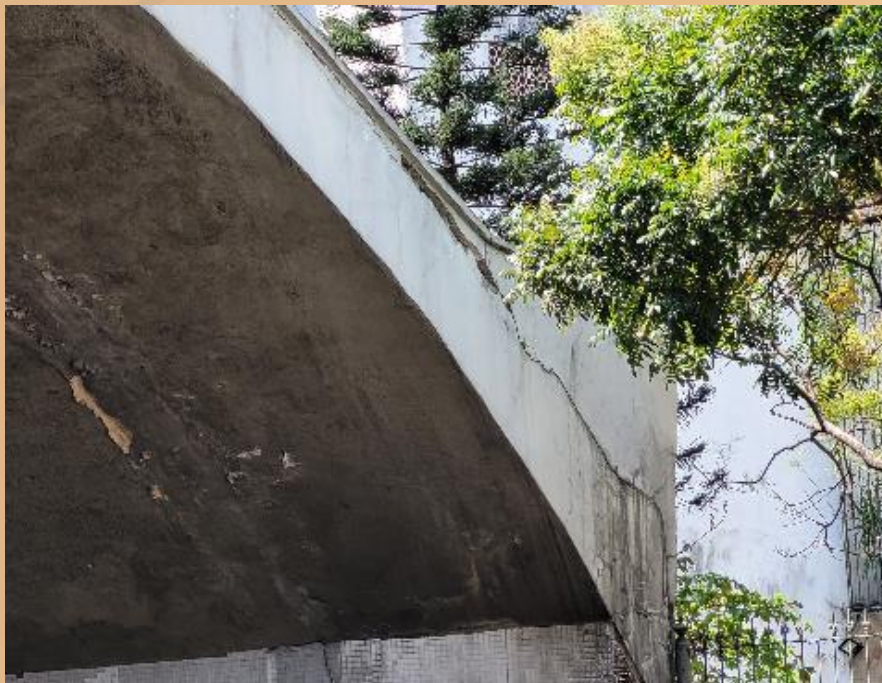
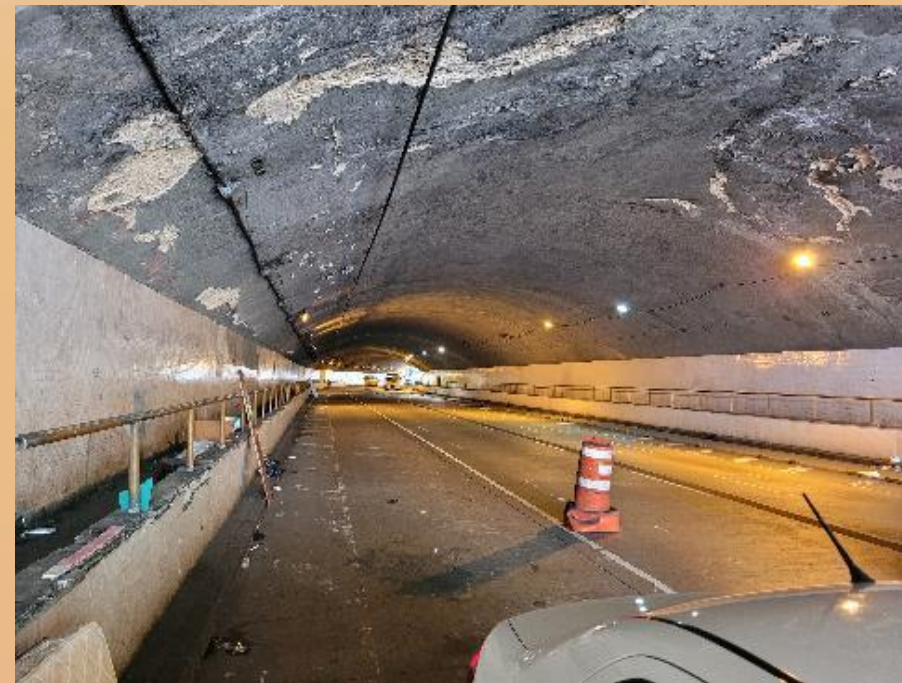
Túnel Major Vaz – Rua Tonelero e Rua Pompeu Loureiro

Grau geral de deterioração: Alto

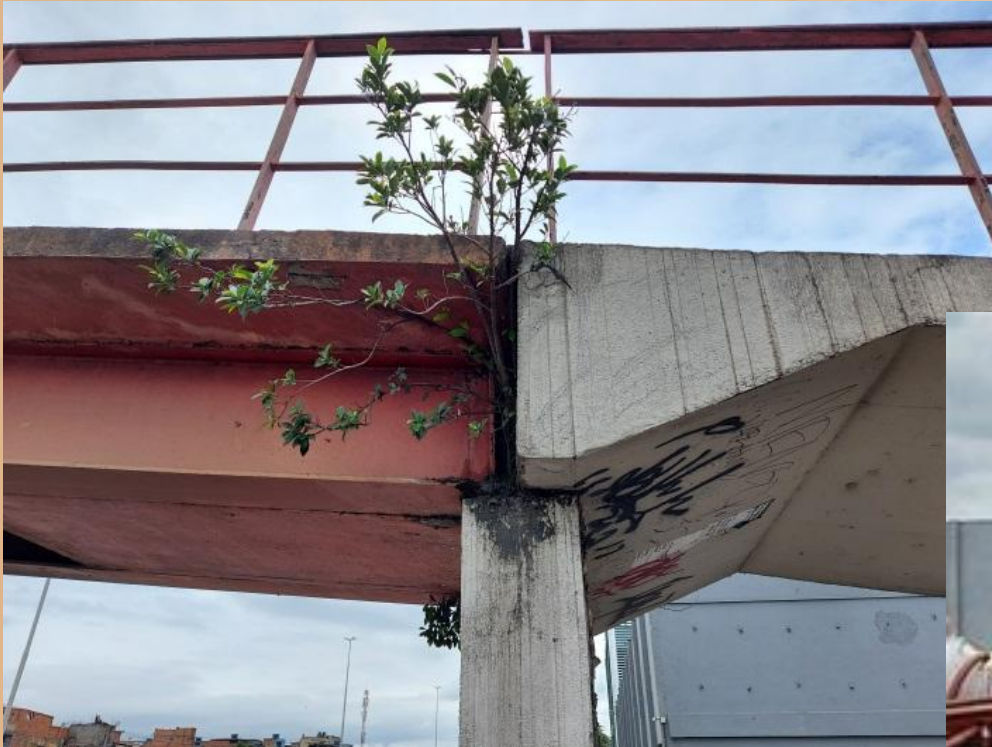
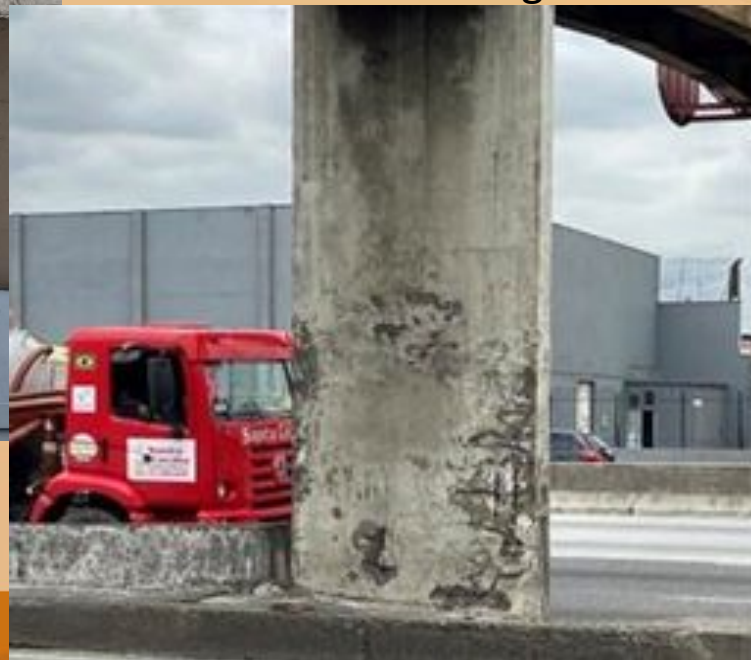
**Passarela nº 13 sobre a Av. Brasil
(BR-101)**

Grau geral de deterioração: Alto

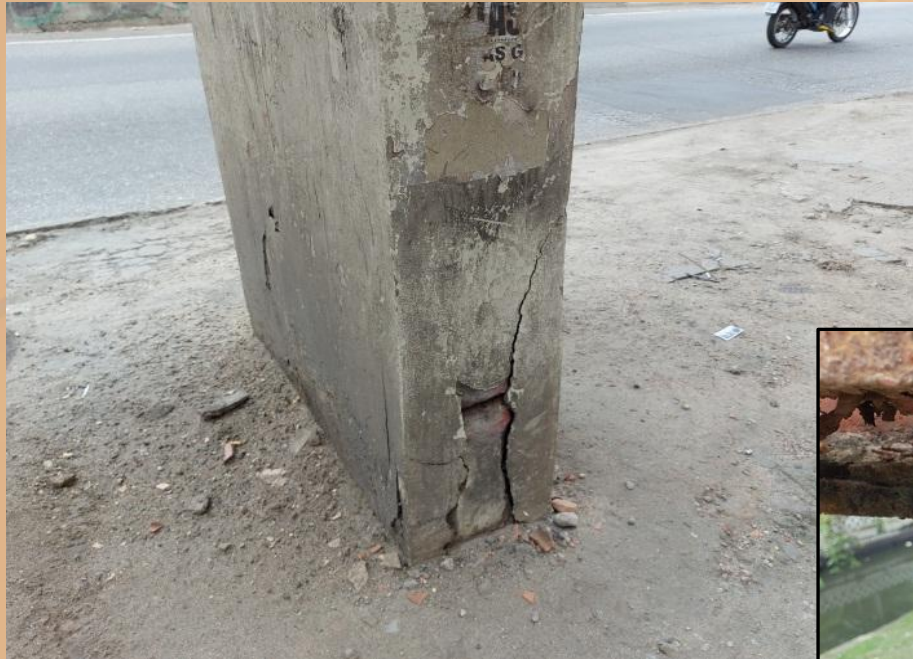
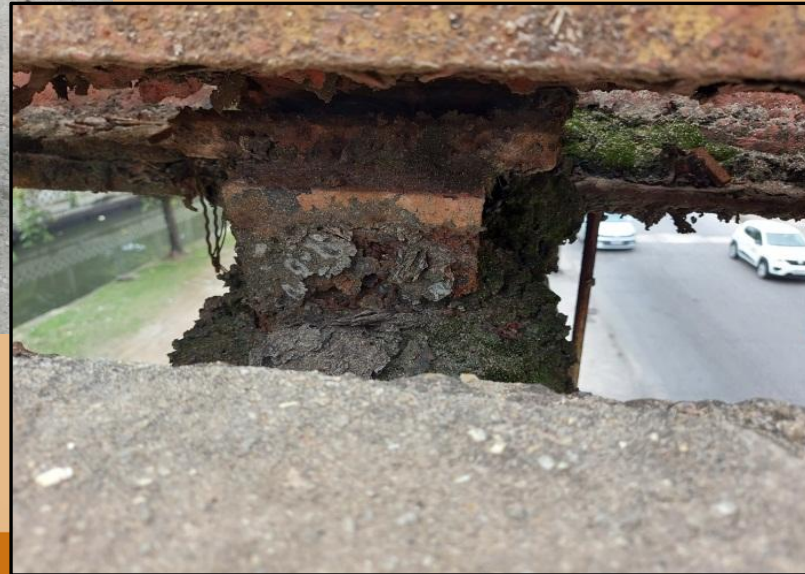
**Passarela nº 15 sobre a Av. Brasil
(BR-101)**

Grau geral de deterioração: Alto

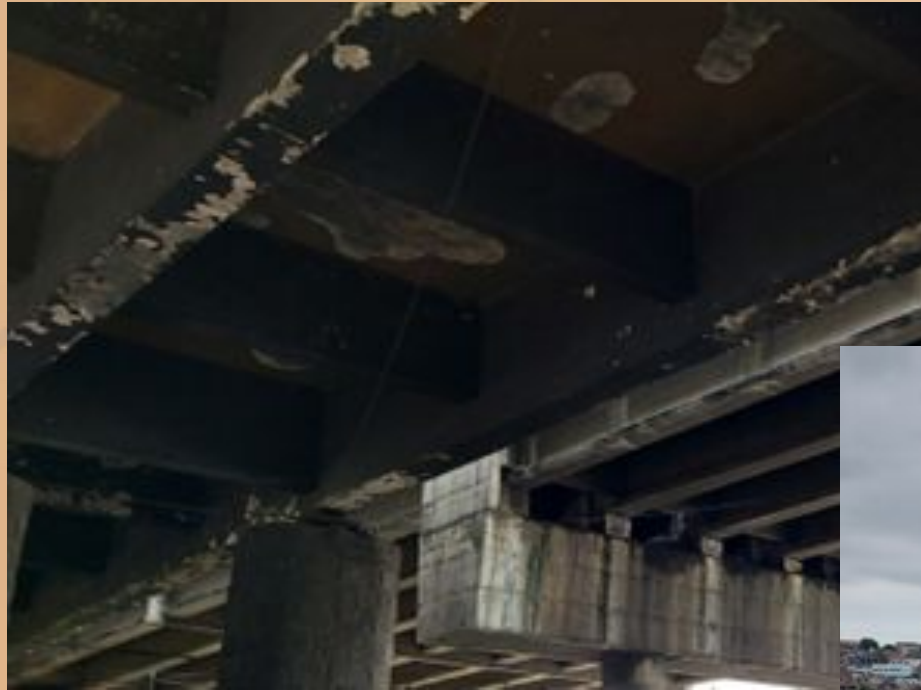
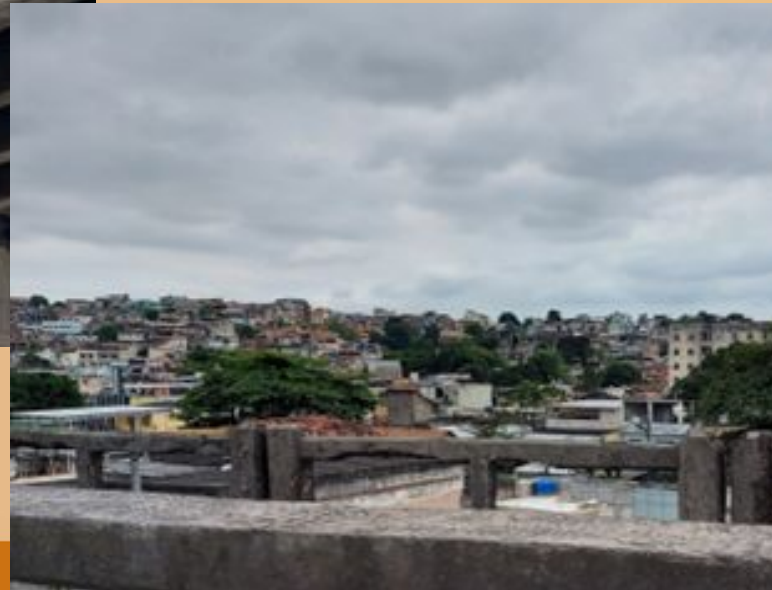
Viadutos da Av. Brasil (BR 101) sobre a via férrea e as Ruas Bulhões Marcial e Lyrio Maurício da Fonseca

Grau geral de deterioração: Médio
