# Perícias em obra de arte especial

Nome do palestrante: Perito Criminal Federal  
Bruno Salgado Lima

# Pte. sobre o rio Curuçá, Amazonas (MA)

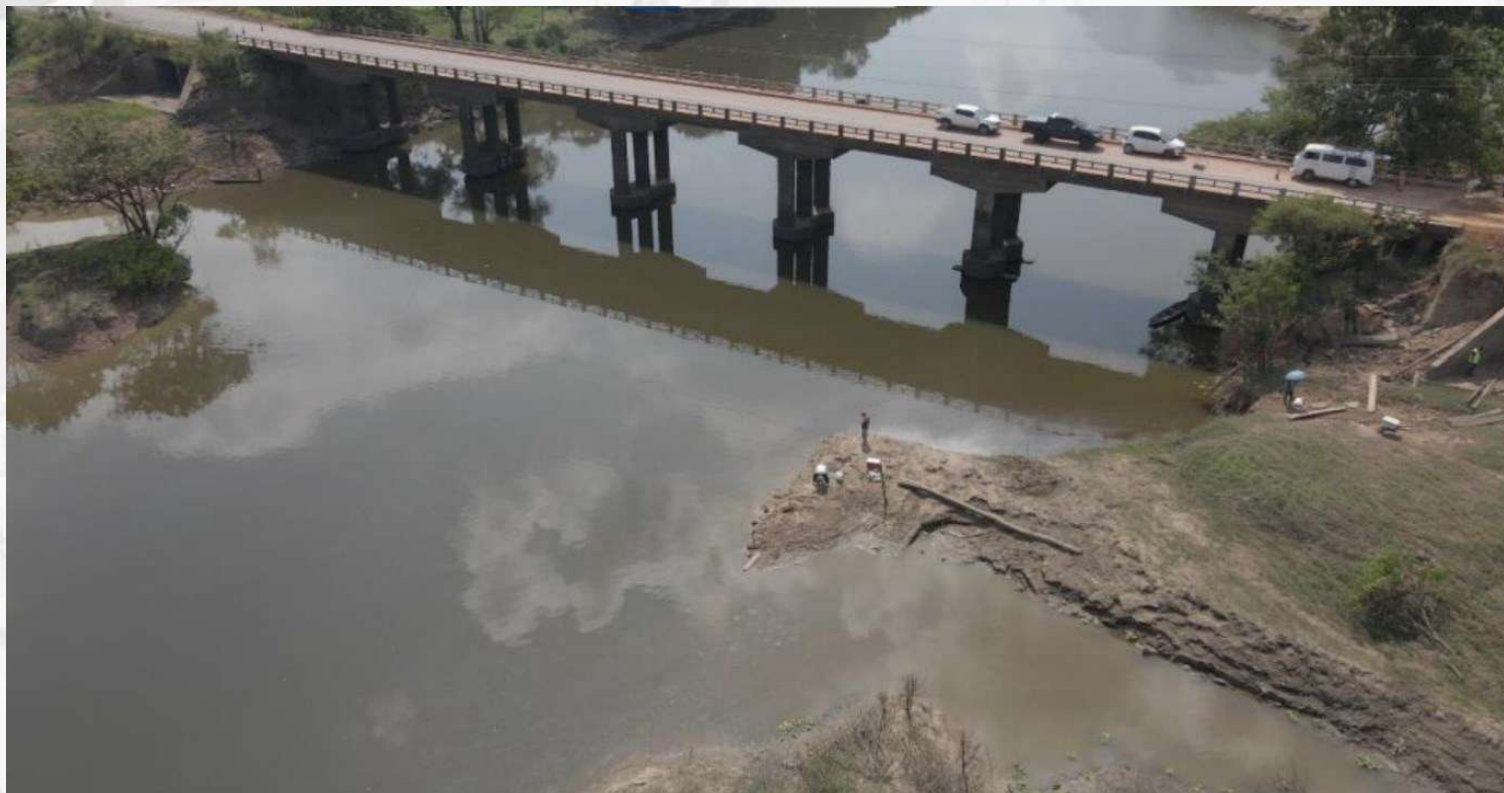
# Localização

Ponte rodoviária sobre o rio Curuçá, na BR-319, km 23, no município de Careiro da Várzea, Estado do Amazonas.

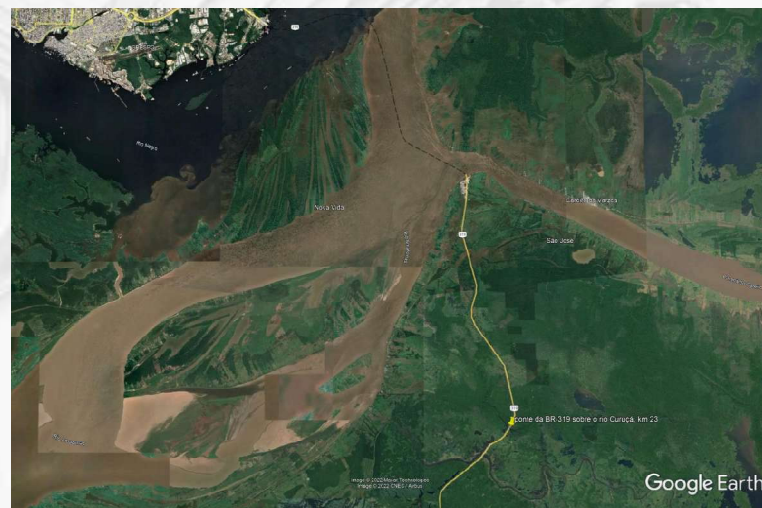
# Sinistro

Após protesto com a utilização de veículos pesados sobre a estrutura da ponte, a ponte sofreu colapso na manhã de 28/09/2022.
