❖ **As novas tecnologias aplicadas na coleta e processamento de dados topográficos**

Dr. Tule César Barcelos Maia

Métodos e técnicas de levantamento

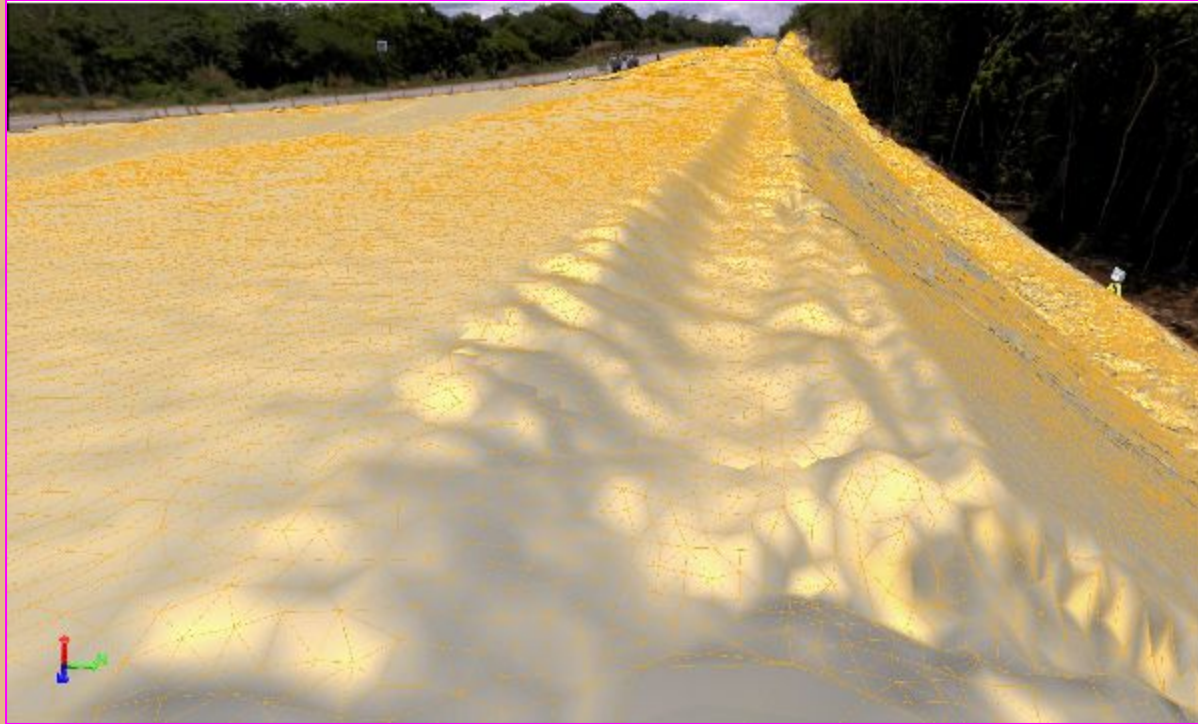
SX 10

Coleta de dados

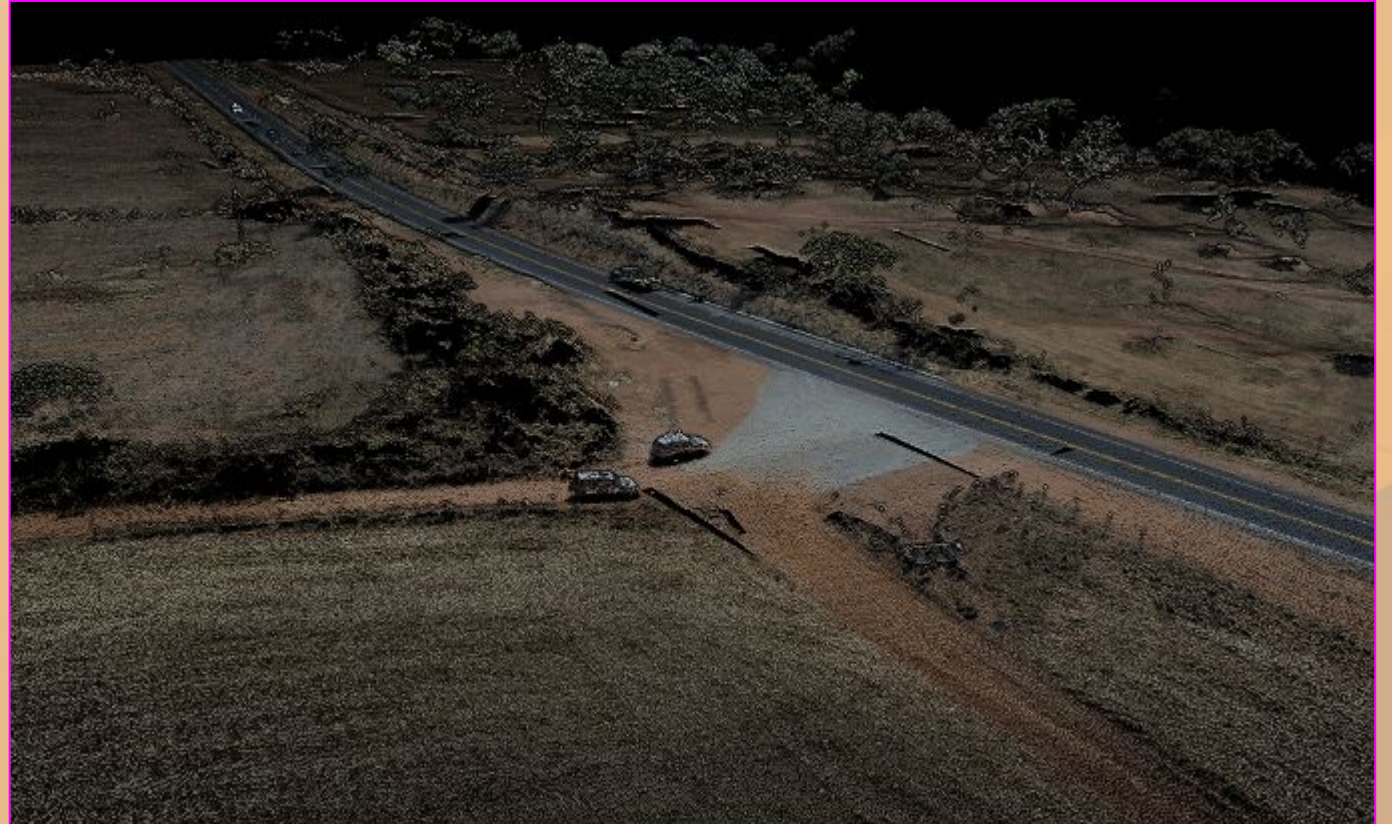
Teste de qualidade dos dados das diferentes tecnologias disponíveis no TCE-GO

Área de teste:

- GO-010
- Extensão – 800 m

- SX10
- Mavic Pro
- Matrice 300
 - ✓ P1
 - ✓ L1

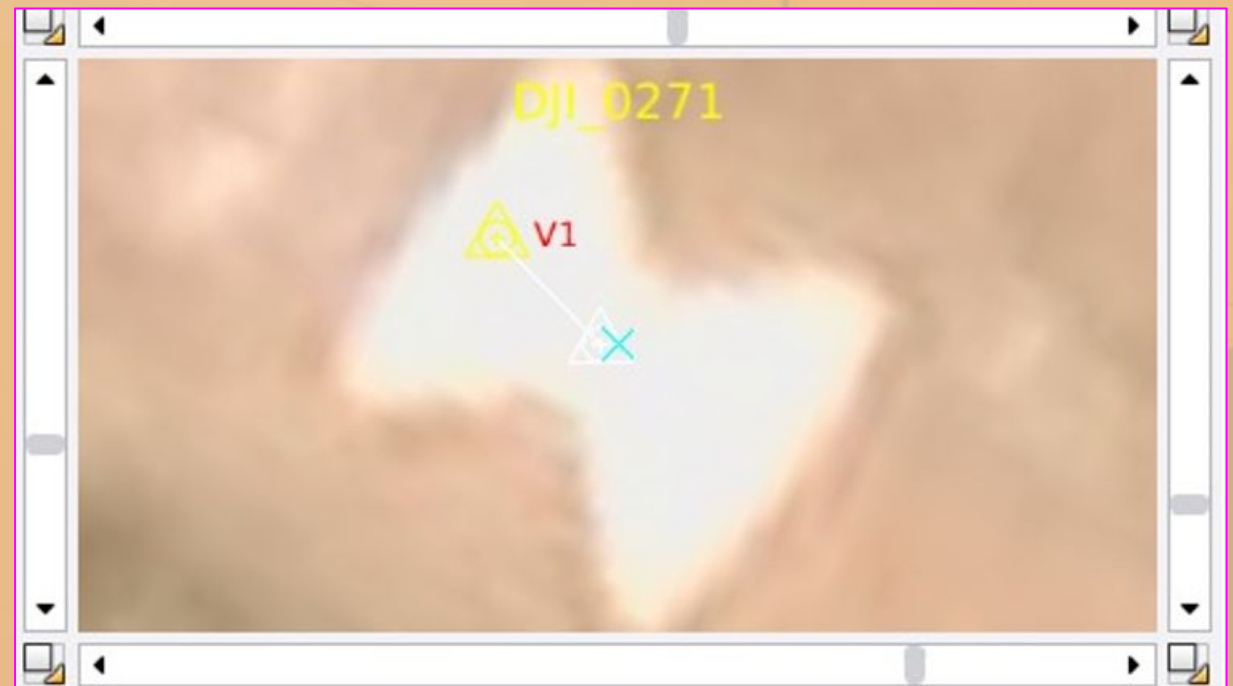
Pontos de controle e verificação

Mavic Pro – Câmera 12,35 Mpx

MAVIC PRO:

Plano de voo: Altitude: 65m

GSD Teórico: 1,5cm/pix

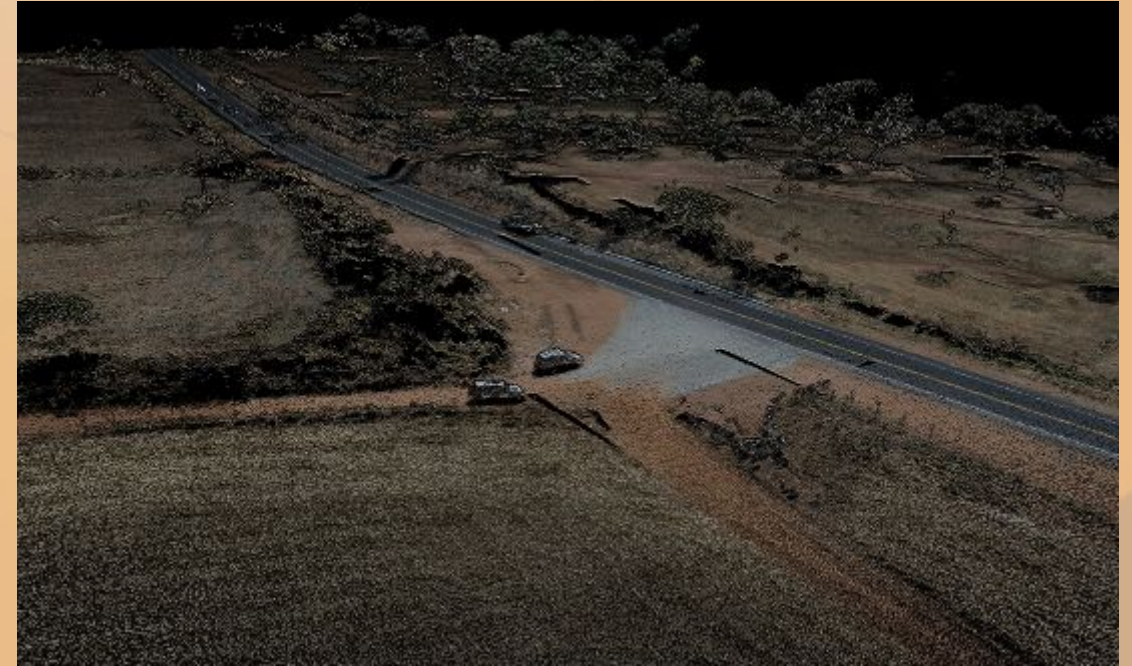
Área de teste: GO-010 - Extensão – 800 m

SX10

- 09 Estações de rastreo para recobrimento da área
- Densidade de pontos: padrão 0,5 mrad, espaçamento de 25 mm a 50 m
- GSD Teórico: Câmera de visão geral 20 mm a 50 m

- 15 minutos – Montagem e configuração da base R8
- 10 minutos – Montagem da SX 10 e georreferenciamento
- 7 minutos – Tempo de execução do rastreo
- 10 minutos – Deslocamento para outra estação de rastreo

TOTAL: 6,5 horas

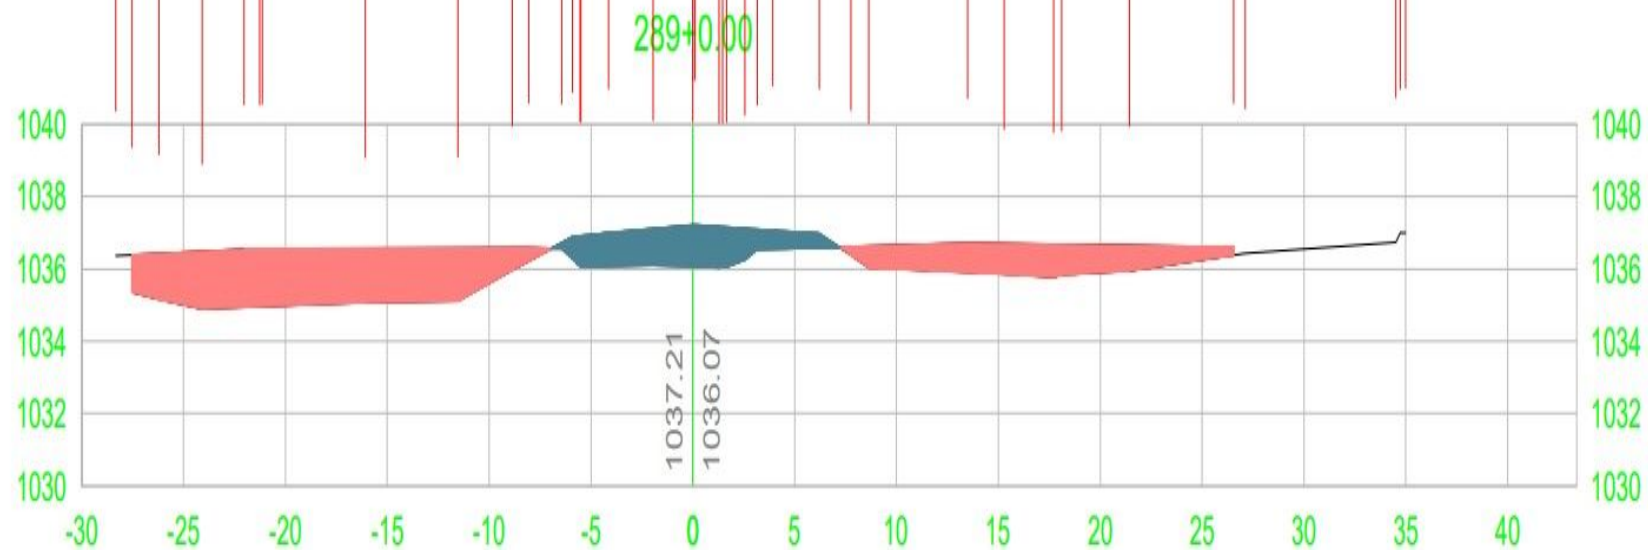
Levantamento GO-474

Vista da SX10 3D

Modelagem - planta

Modelagem 3D

Seção transversal

- ▣ GO-474
 - Inspeção durante período de paralisação das obras (terraplenagem parcialmente executada)
 - Resultados:
 - Distorção nos volumes de aterros (amostra) de 30%
 - Terreno alisado no projeto e as built
 - Falhas no cadastro da rede de controle

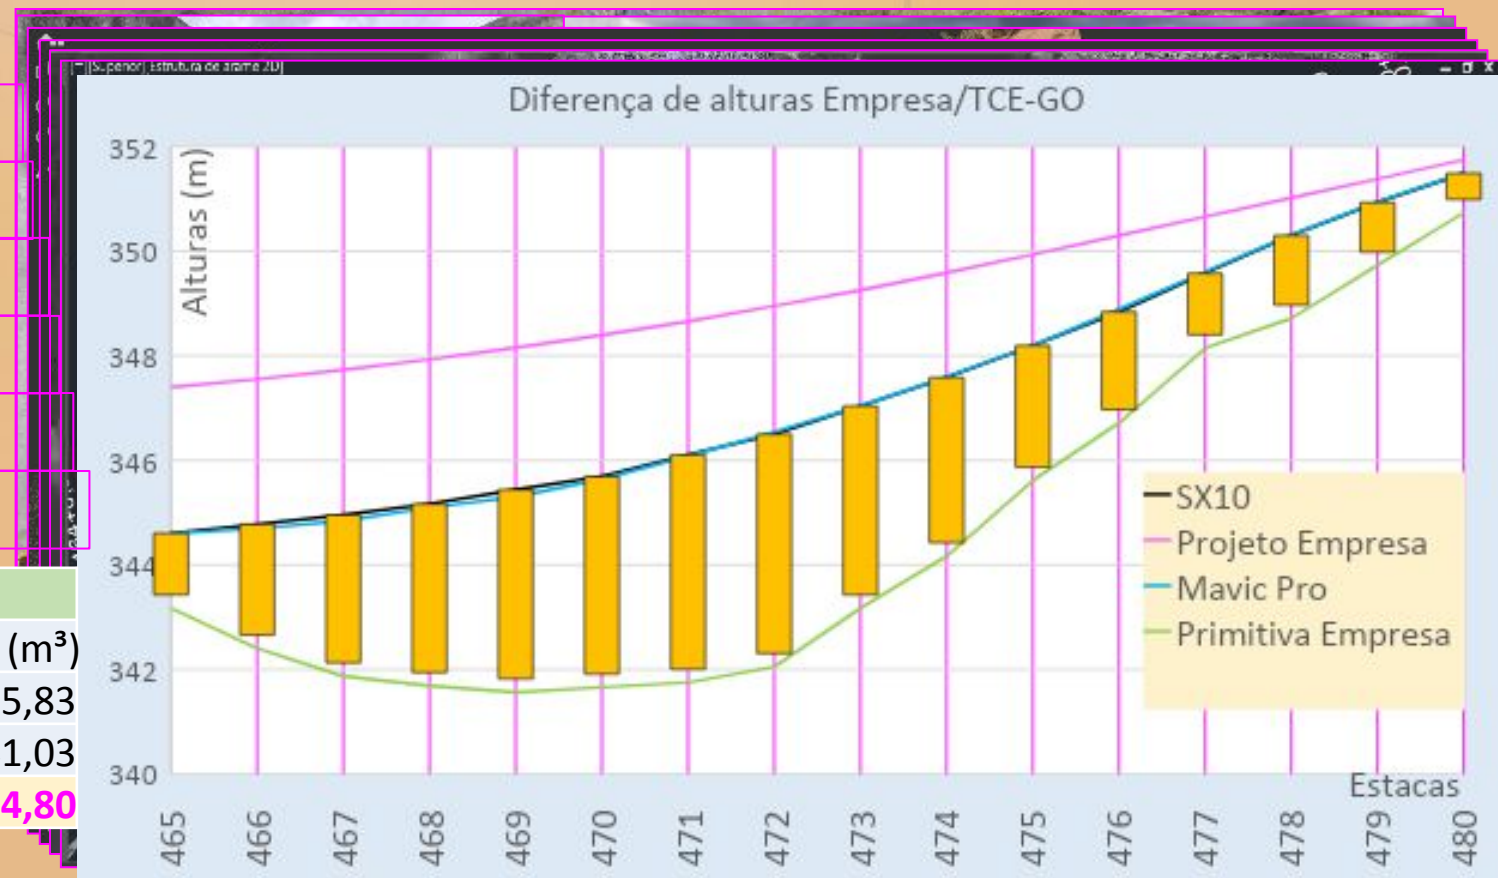
GO-347: Modelagem
(Análise da superfície)

- Instalada SX10
- Nuvem de pontos 3D
- Nuvem de pontos 3D
- Nuvem de pontos 3D
- Modelagem - planta
- Perfil e volumes

Estacas	Volumes	
464-481	Corte (m ³)	Aterro (m ³)
Empresa	317,70	20.995,83
TCE-GO	114,89	13.341,03
Diferença	202,81	7.654,80

Distância de 340 m

- ▣ **RODOVIA GO-347:**
 - Inspeção em obra paralisada (perdas)
 - Suspeita de alteração do greide
 - Comparação entre projeto e dados de campo
 - Georreferenciado
 - Levantamento com drone* (comparar modelos)

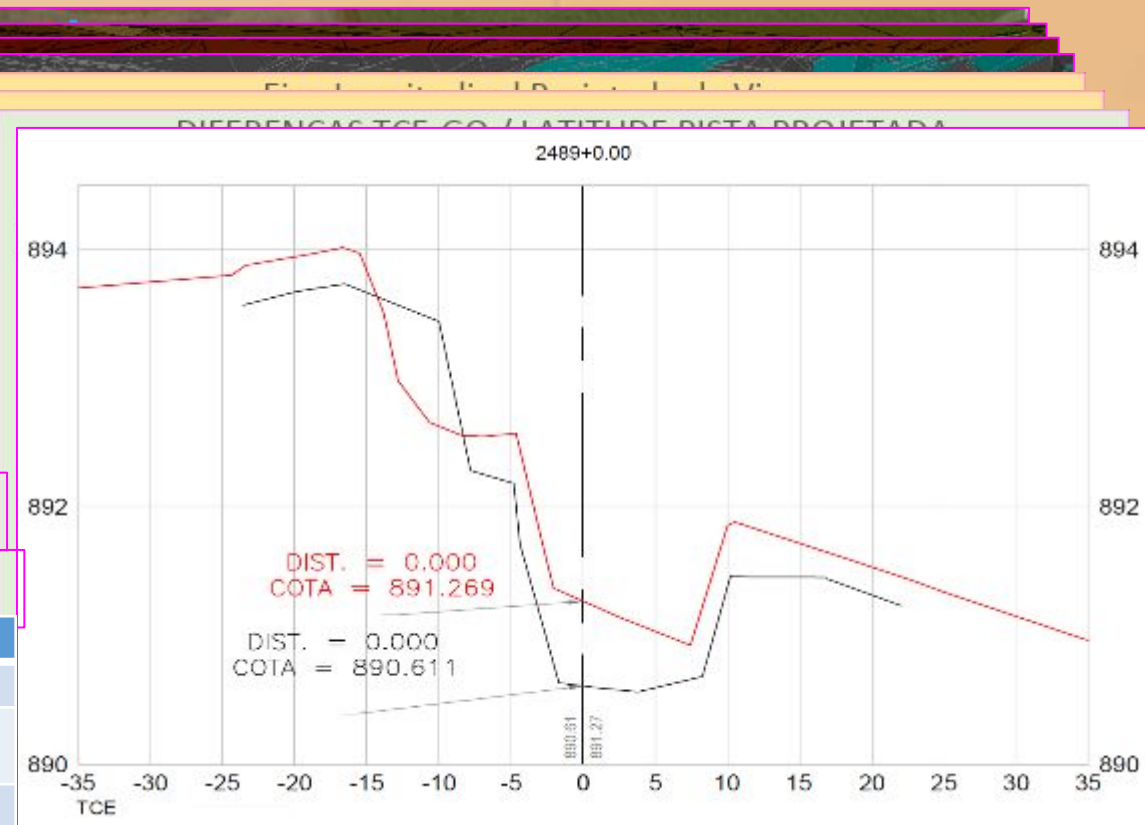
GO-010: Modelagem
(Análise da superfície)

Planta - eixo

Modelagem – Empresa Lev

Perfil –TCE-GO/Empresa

Erros das alturas

Seção e volumes

Executor	Area (m ²)	Corte (m ³)	Aterro (m ³)
Empresa (Lev/ Interp)	104.795,60	1.781,82	2.844,81
TCE-GO / Empresa Lev	48.860,44	5.961,21	2.522,34
TCE-GO / Empresa Interp	48.860,44	5.409,58	2.763,44

- ▣ **RODOVIA GO-010:**
 - Inspeção em obra paralisada (perdas)
 - Suspeita de alteração do greide
 - Comparação entre projeto e dados de campo
 - Georreferenciado
 - Levantamento com drone* (comparar modelos)

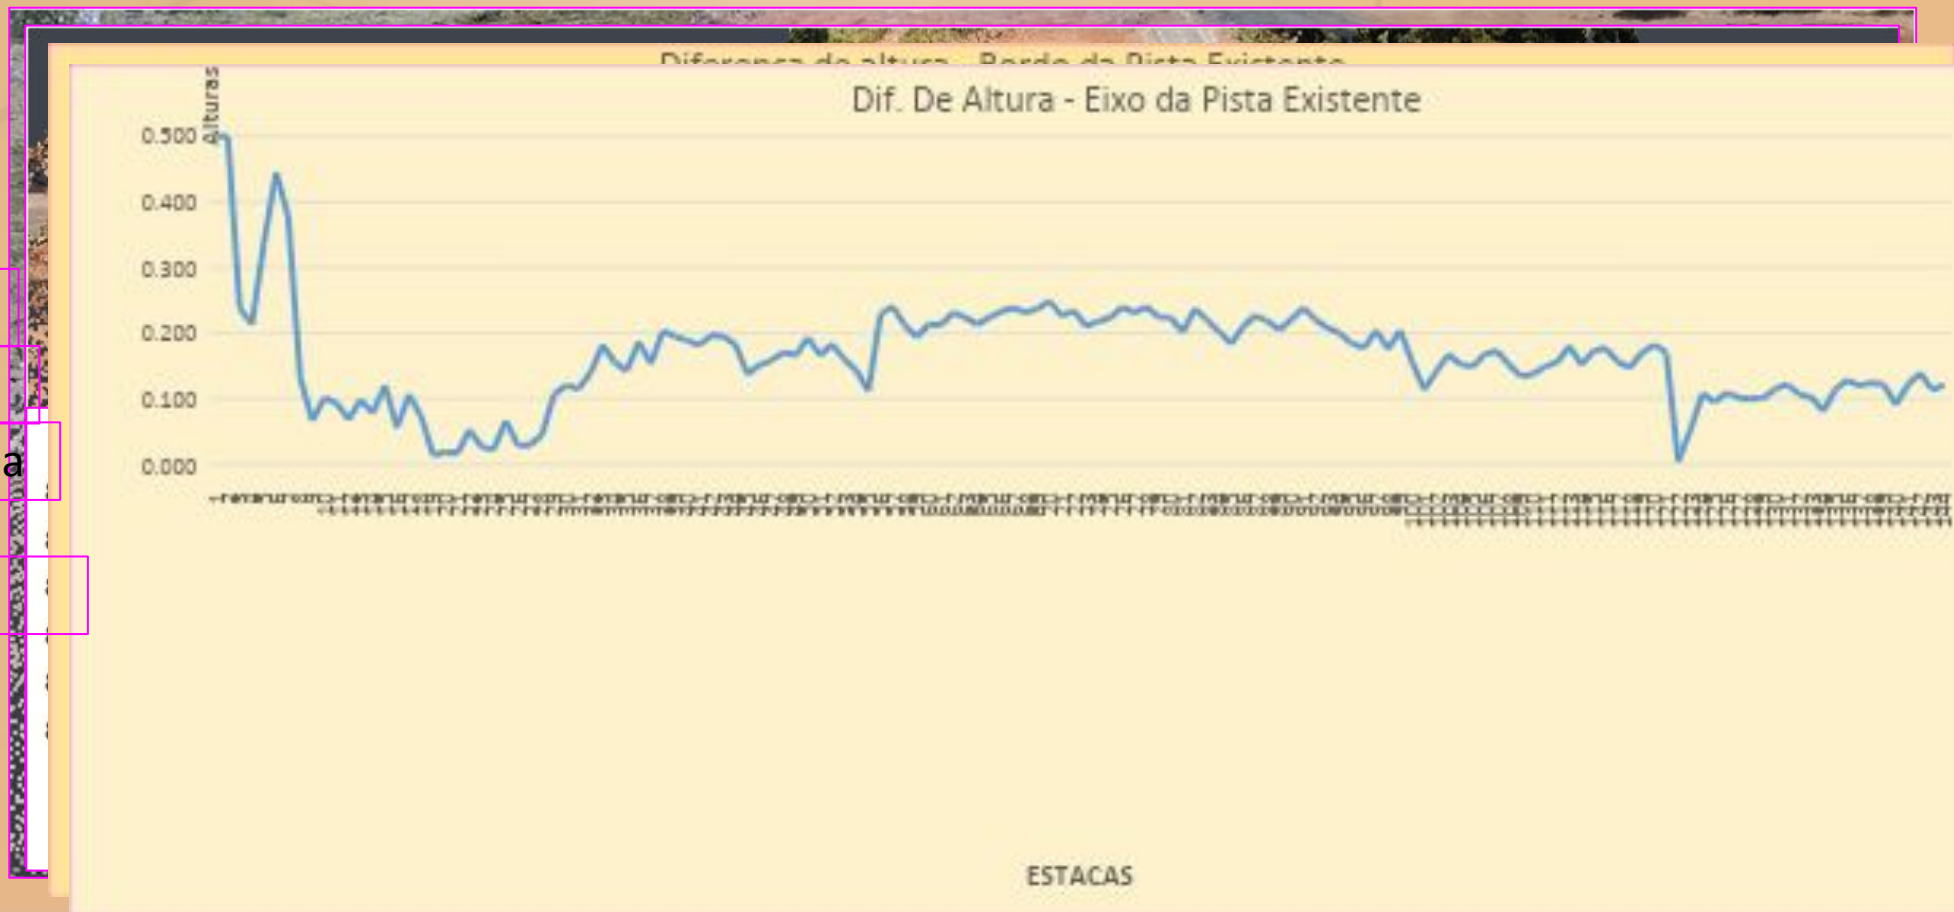
**DUPLICAÇÃO
DA GO-330**

Vista 3D

Vista 3D - Seção

Eixo Bordo TCE/Empresa

Eixo Pista TCE/Empresa

- **RODOVIA GO-330:**
 - Inspeção em fase de início das obras
 - Verificação da confiabilidade dos projetos
 - Resultados:
 - Falhas no cadastro dos pontos de controle
 - Erros acima dos limites de norma
 - Má caracterização da superfície
 - Risco de erros na volumetria

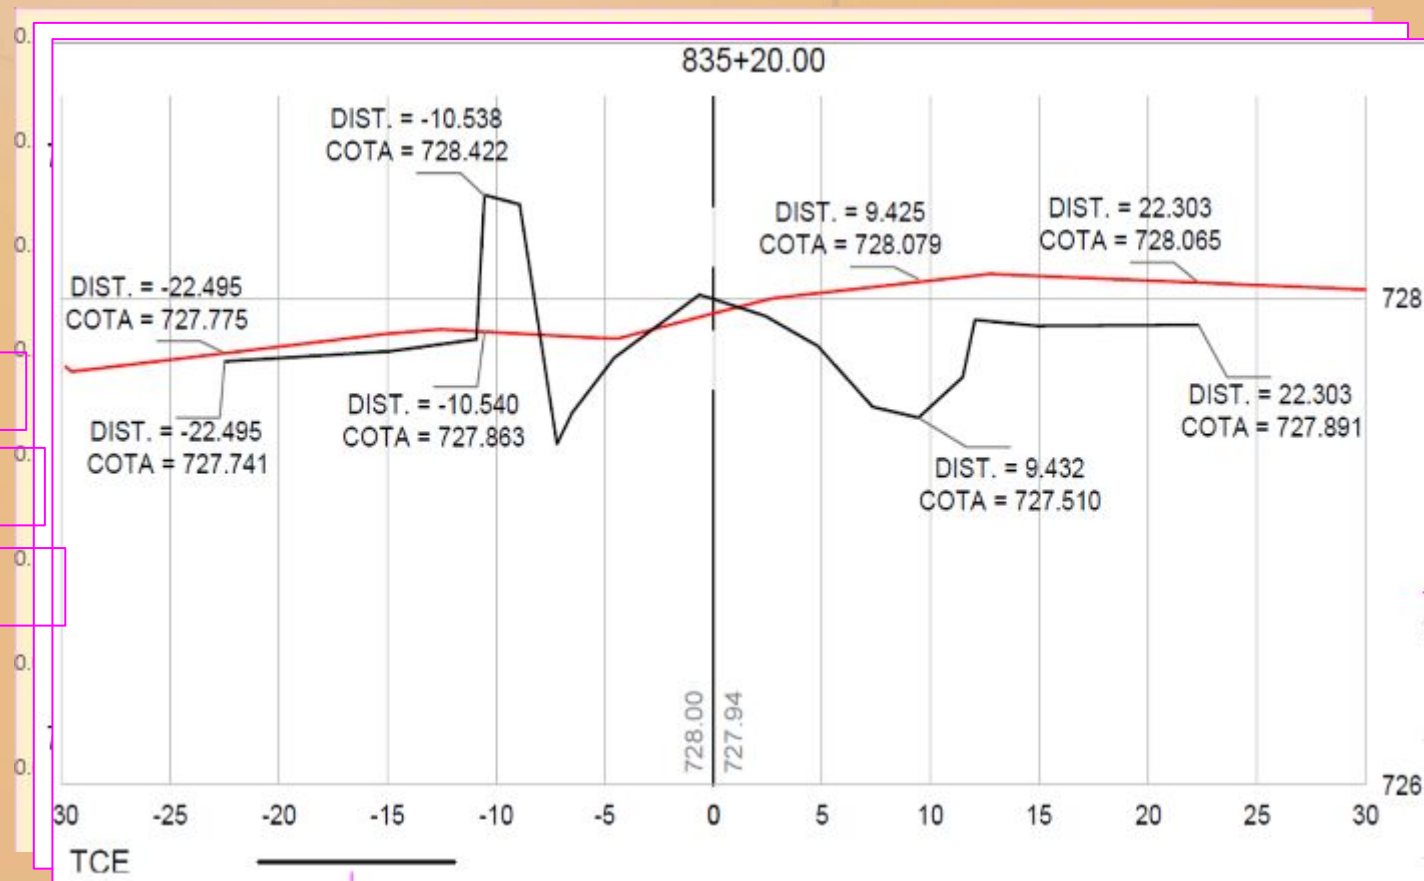
GO-180

Análise da nuvem de pontos levantada pela empresa:

Dif. Eixo TCE-Go/Empresa

Seção – TCE-GO/Empresa

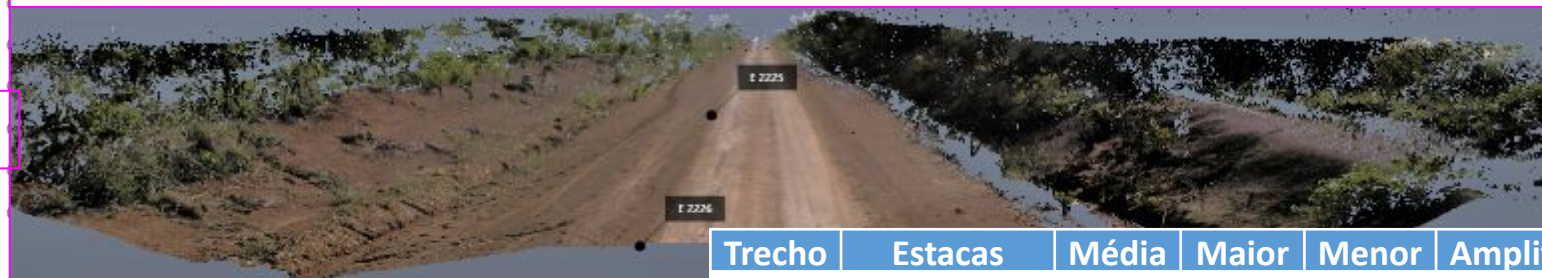
GO-110

Eixo Dif. TCE/Empresa

Seção TCE/Empresa (Vol)

Estaca	Área de Aterro m ²		Volume de Aterro m ³		Trecho	Estacas	Média	Maior	Menor	Amplitude
	TCE	Empresa	TCE	Empresa						
2835	24,11	2,54	0	0	01	1465 a 1487	0,104	0,263	-0,010	0,273
2836	24,45	2,95	485,60	54,90	02	1563 a 1593	0,186	0,317	-0,036	0,353
2837	24,45	3,18	489,00	61,30	03	1937 a 1957	0,122	0,241	-0,178	0,419
					04	2817 a 2845	-0,964	-0,861	-1,072	0,211
					05	2942 a 2964	-0,506	-0,149	-1,219	1,070
					06	2985 a 3004	-1,022	-0,903	-1,104	0,201

- **RODOVIA GO-110:**
 - Inspeção em fase de início das obras
 - Verificação da confiabilidade dos projetos
 - Resultados:
 - Falhas no cadastro dos pontos de controle
 - Erros acima dos limites de norma
 - Má caracterização da superfície
 - Risco de erros na volumetria

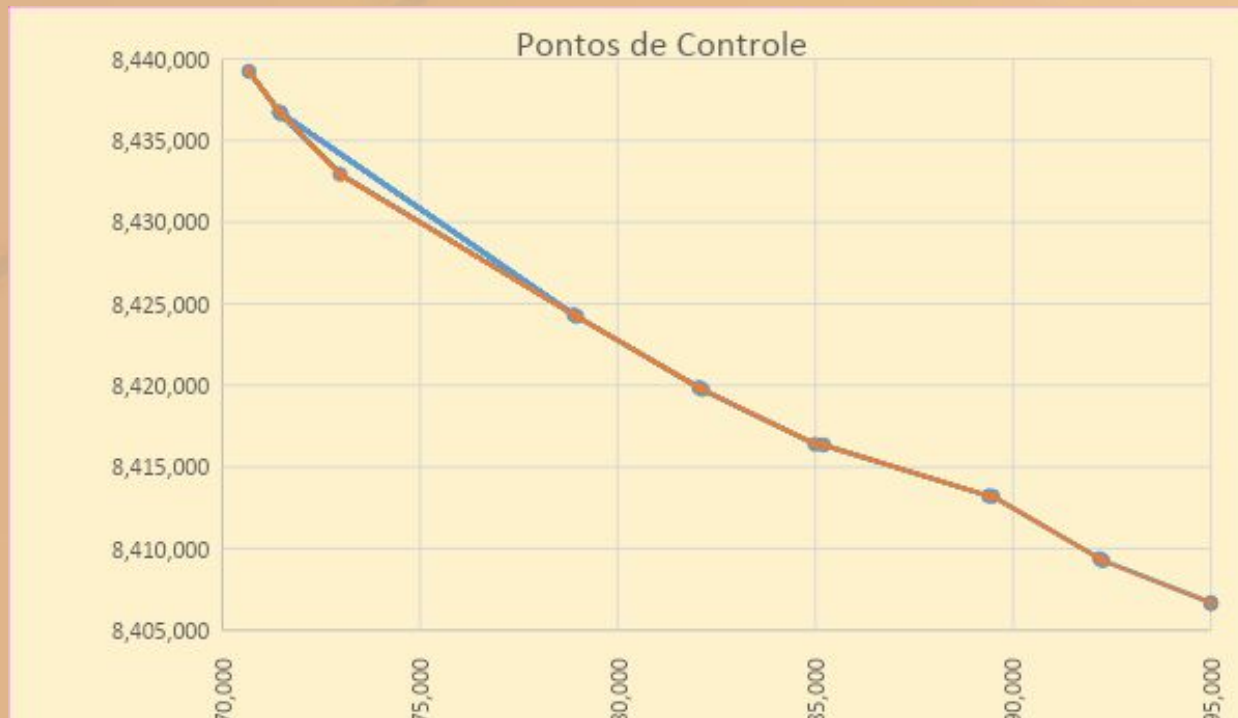
GO-336

Análise dos resultados dos pontos de controle:

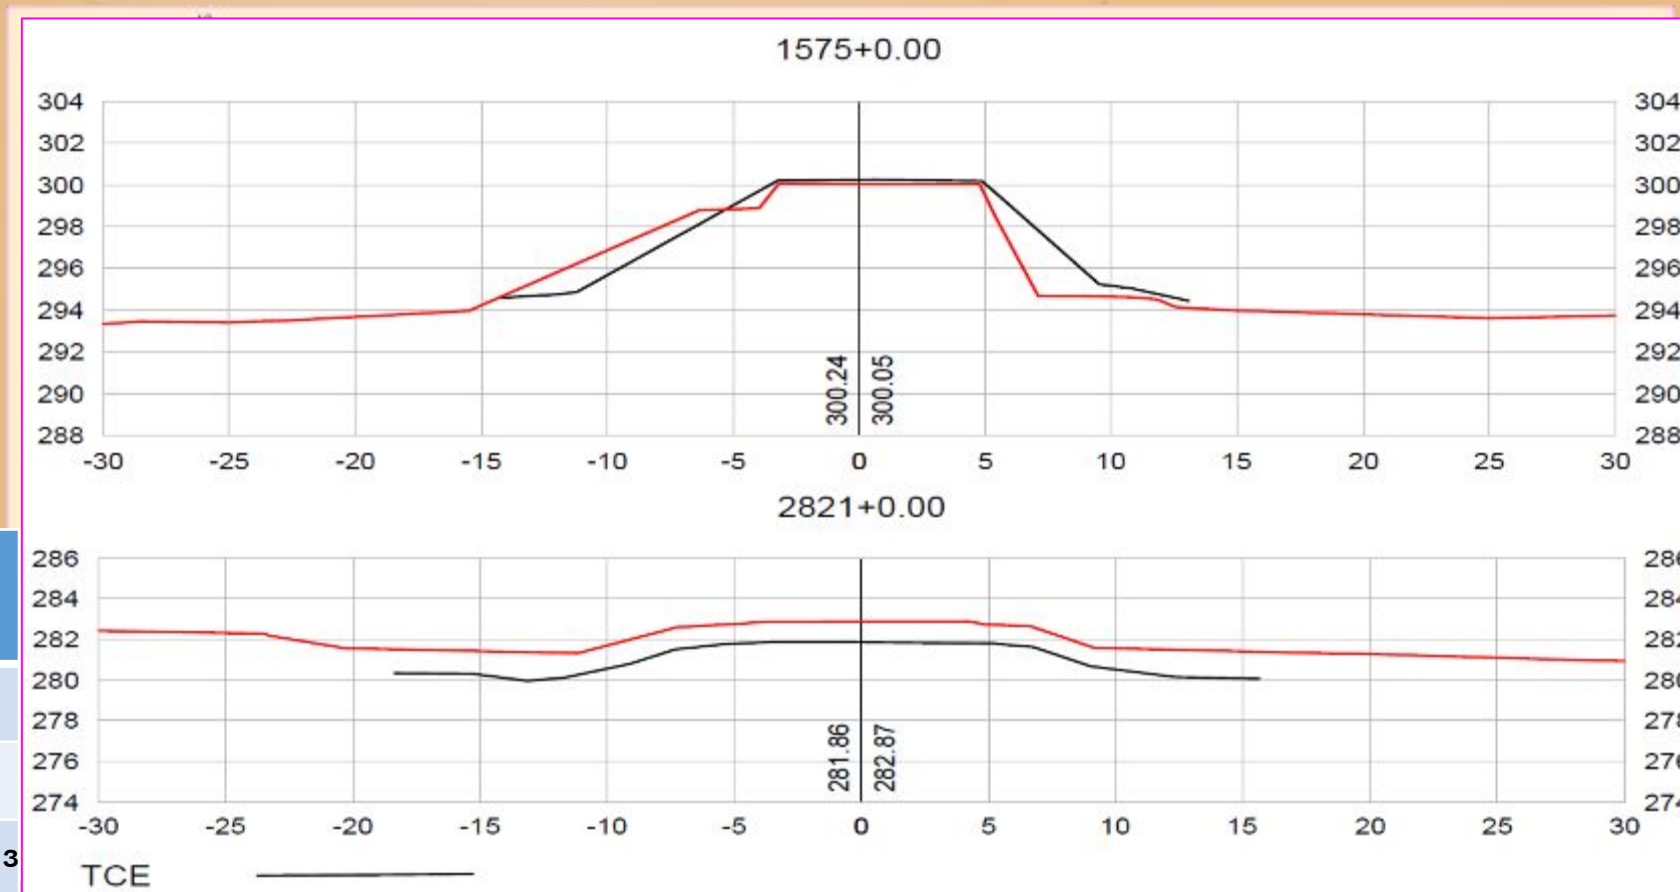
GO-336

Análise da nuvem de pontos levantada pela empresa:

- Erros de altura
 - Eixo
 - Seção
- Diferença nos volumes

Estaca 2816 a Estaca 2846 (Eixo)	Volume de aterro (m ³)
Empresa	1.059,80 m ³
TCE-GO	13.653,57 m ³
Diferença em 600 m	12.593,80 m ³

- Inspeção em fase de início das obras
- Verificação da confiabilidade dos projetos
- Resultados:
 - Falhas no cadastro dos pontos de controle
 - Erros acima dos limites de norma
 - Má caracterização da superfície
 - Risco de erros na volumetria)
 - Projeto desatualizado (pontes executadas cotas diferentes do projeto)

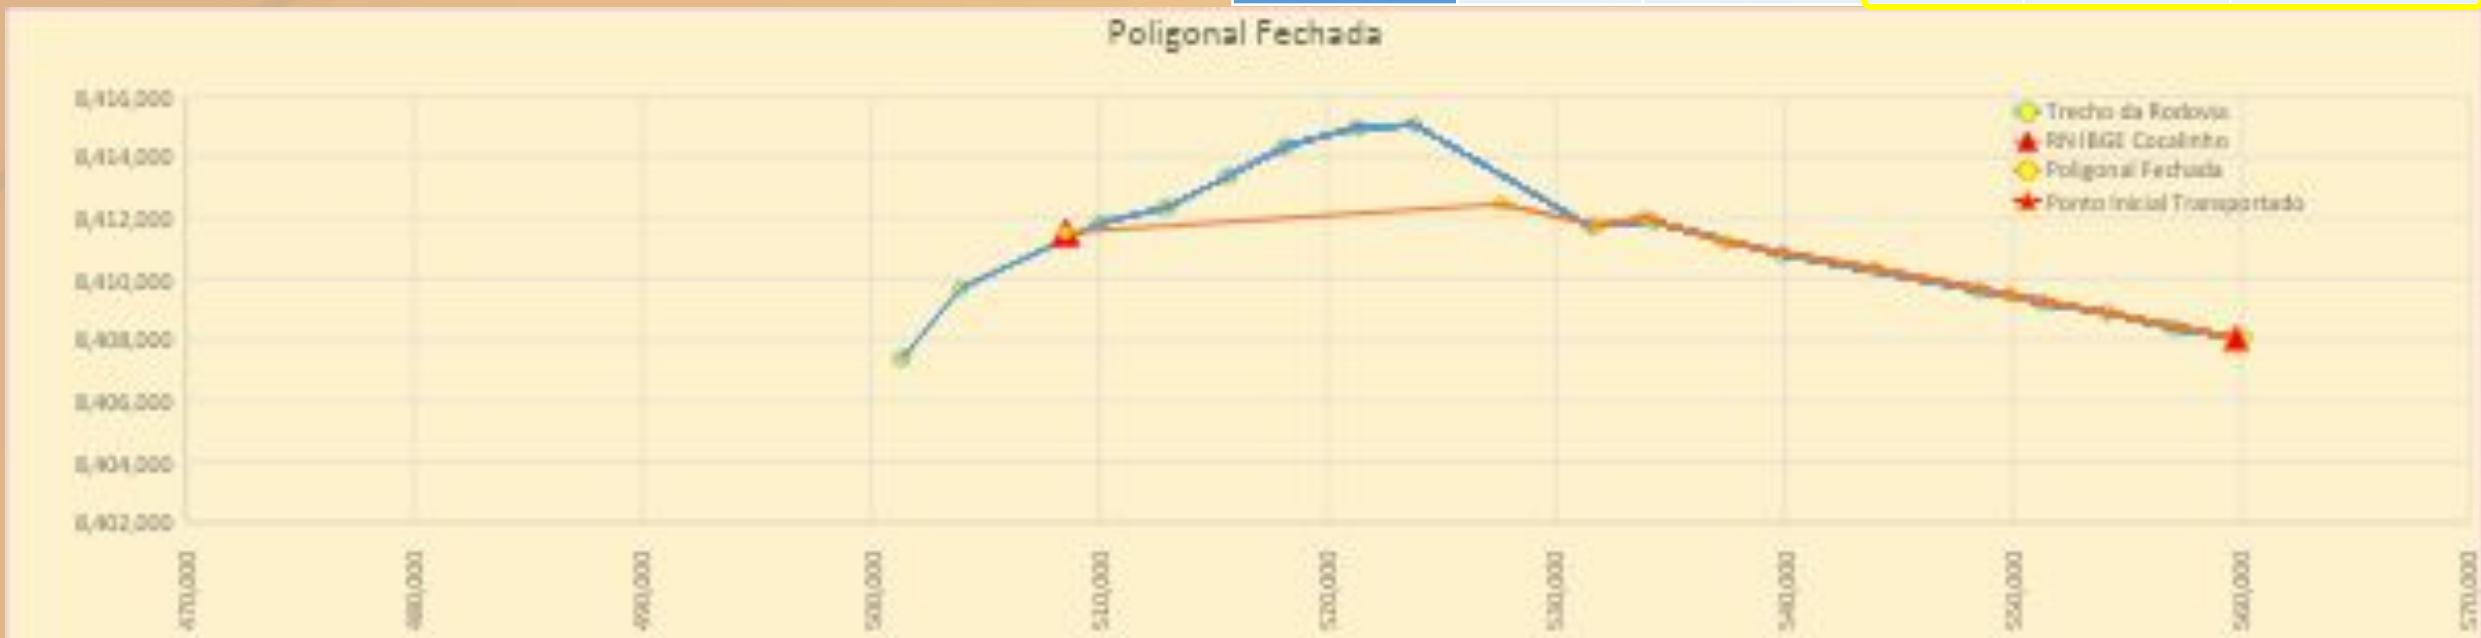
GO-454

Qualificação do transporte das alturas – TCE-GO

- Altimetria

Intervalo	DN IBGE (m)	DN TCE-GO (m)	Dif DN (m)	Perímetro (m)	Erro DN (mm/km)
Parciais					
2323M – 2323P	-12,790	-12,686	-0,104	14.268,63	-7,29
2323P – 2323R	-4,969	-4,913	-0,056	3.641,52	-15,38
2323R – 2323S	1,110	1,122	-0,012	9.304,37	-1,29
2323S – 2323U	0,968	0,976	-0,008	15.577,65	-0,51
2323U – 2321J	24,149	24,017	0,132	39.726,37	3,32
Total					
2323M - 2321J	8,468	8,516	-0,048	44.080,20	-1,09

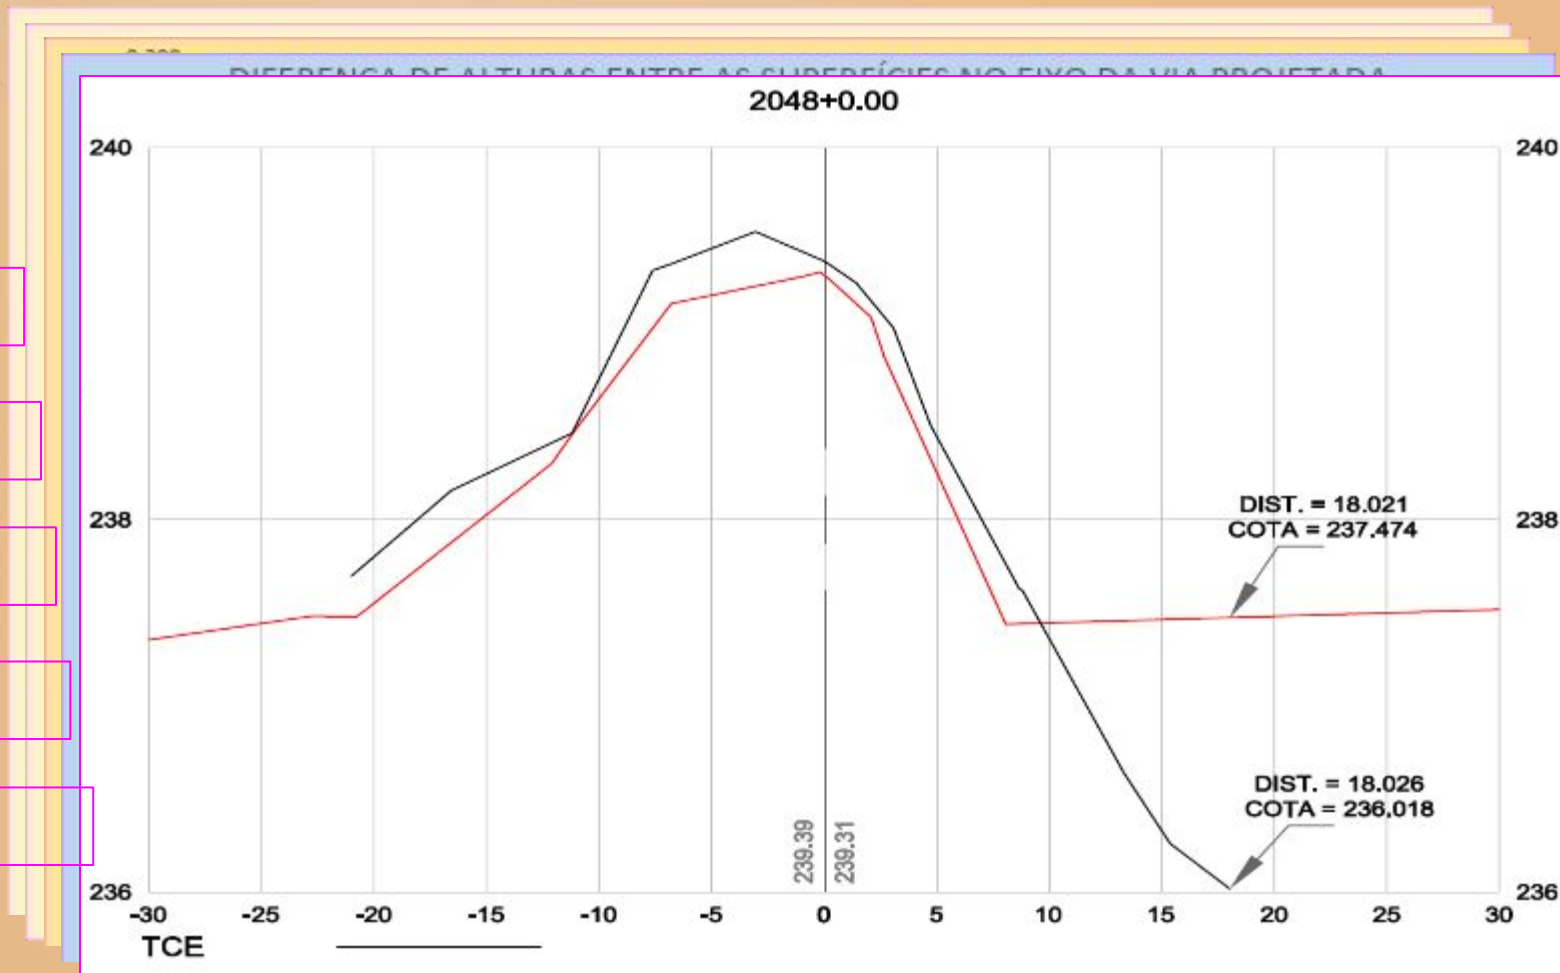
GO-454

Controle Dif. TCE/Empresa

Superfície TCE/Empresa

Seção TCE/Empresa

- **RODOVIA GO-454:**
 - Inspeção em fase de início das obras
 - Verificação da confiabilidade dos projetos
 - Resultados:
 - Falhas no cadastro dos pontos de controle
 - Erros acima dos limites de norma
 - Má caracterização da superfície
 - Risco de erros na volumetria

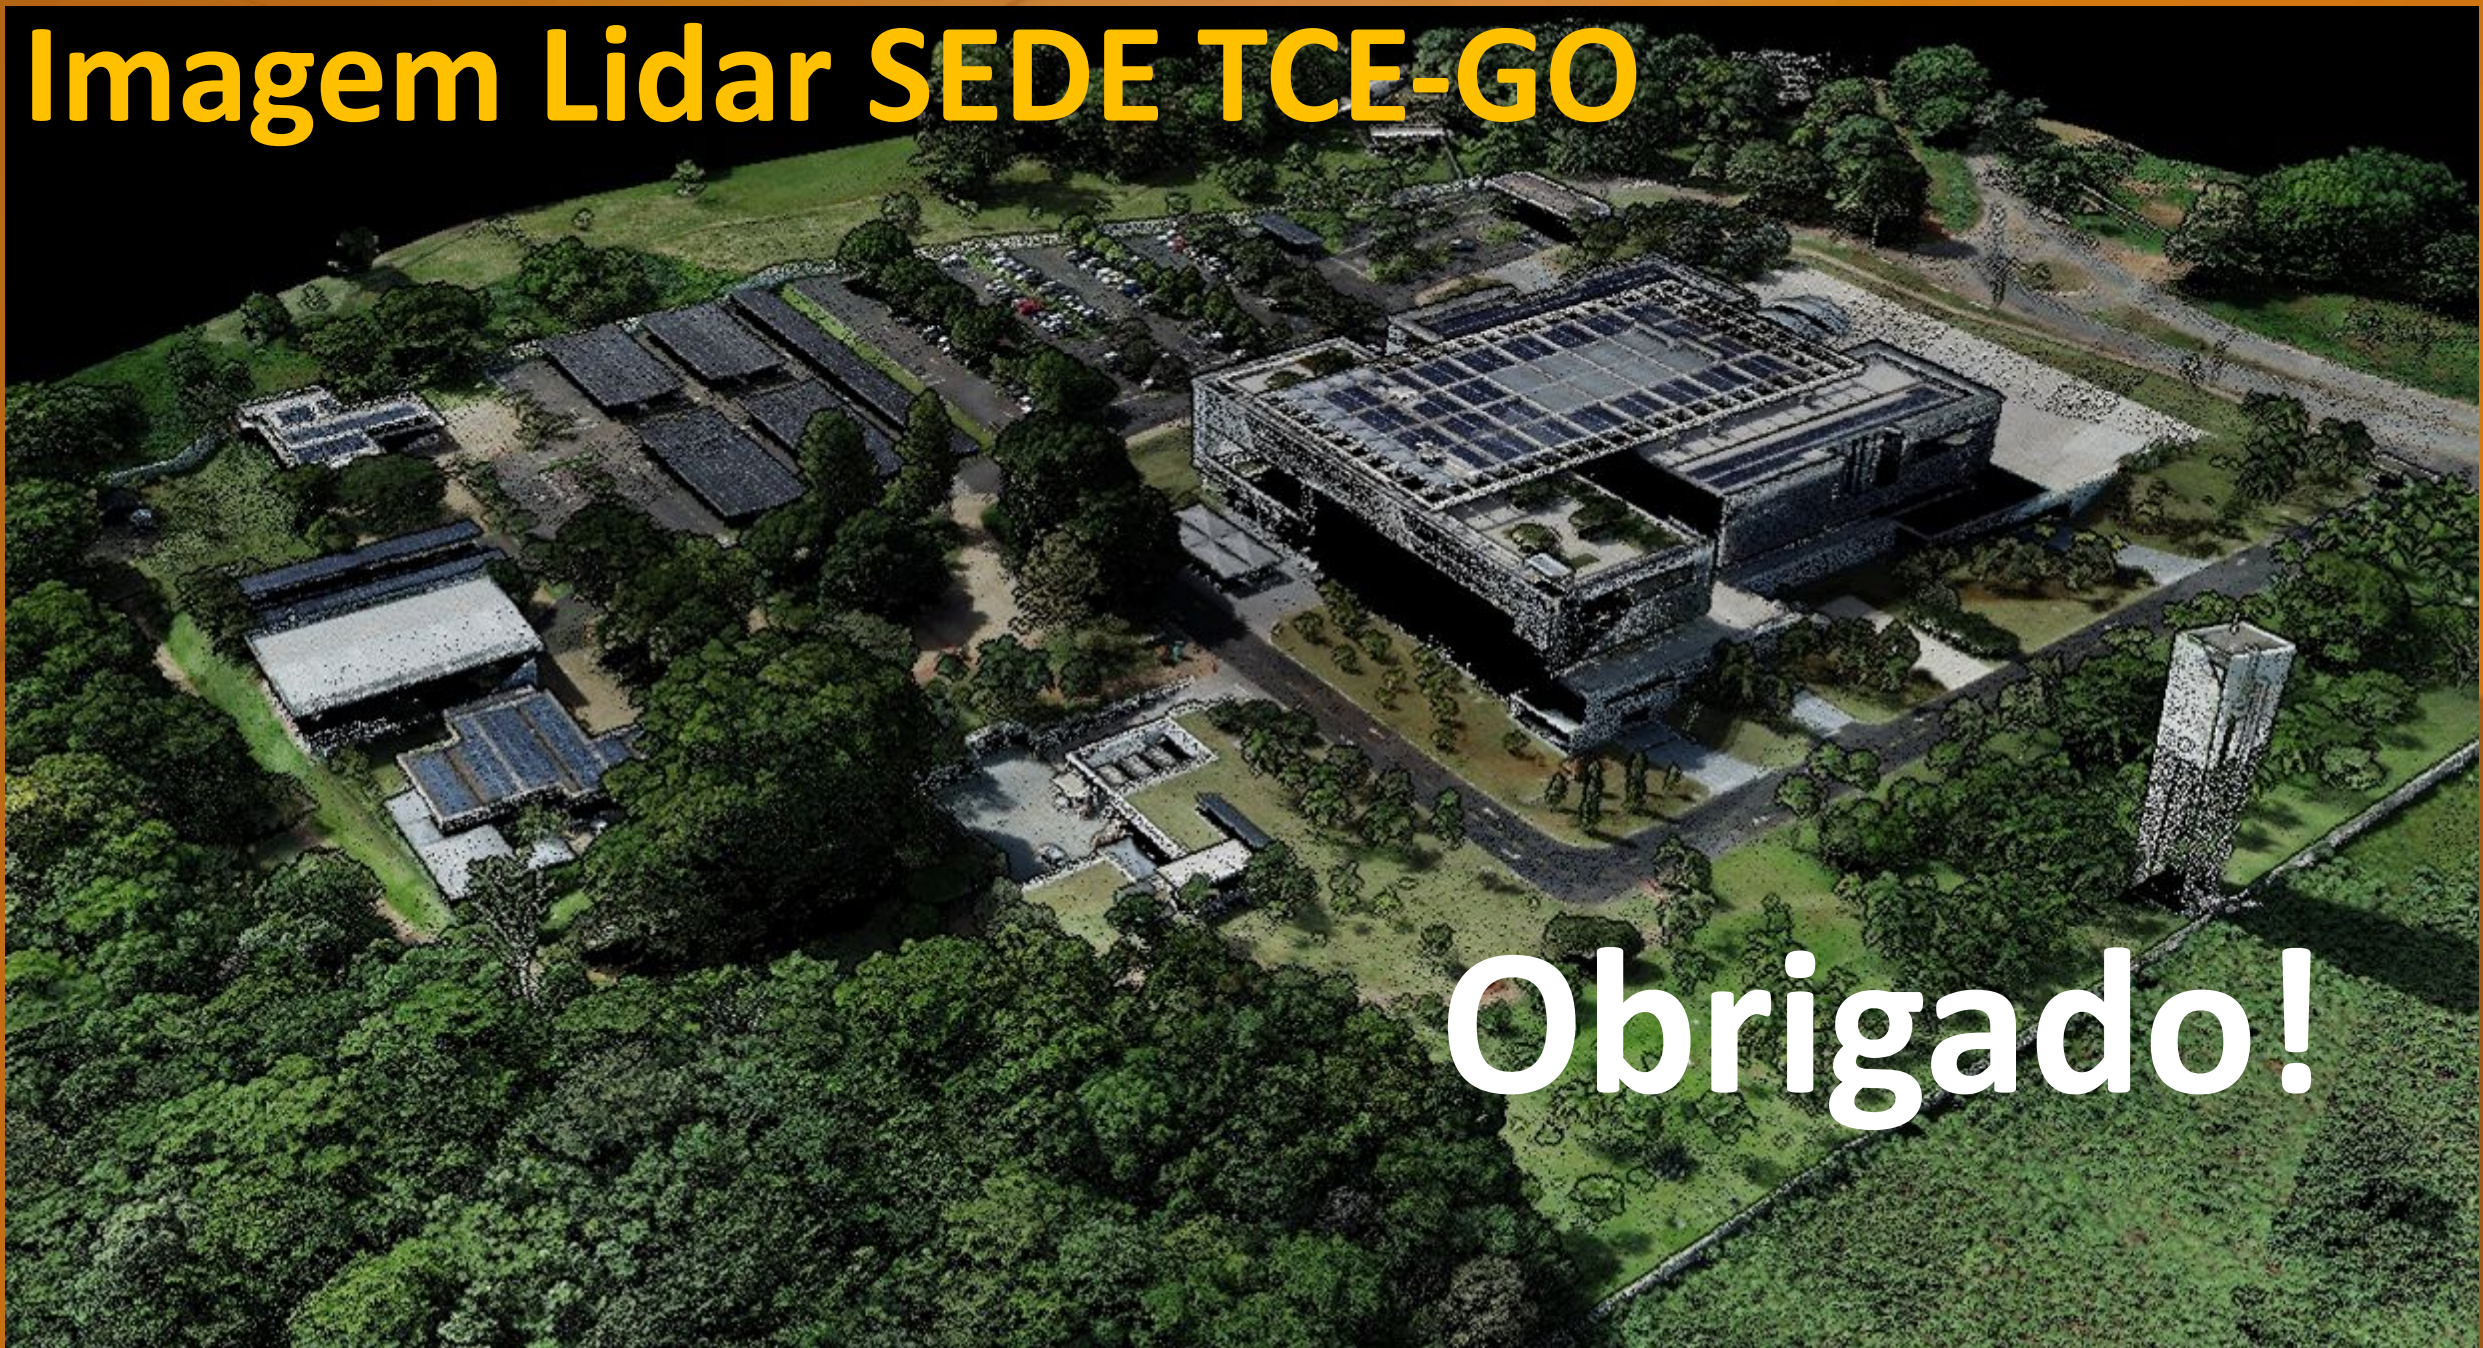
Imagem Lidar SEDE TCE-GO
