USO DE BASE DE DADOS GEOESPACIAIS DA CONSTELAÇÃO PLANET EM IDENTIFICAÇÃO DE IRREGULARIDADE EM OBRA DE PAVIMENTAÇÃO URBANA

Edson Kurokawa
AUFC - TCU

Objetivo do trabalho

Apresentar aplicação da base de dados geoespacial da constelação Planet em caso real de auditoria na identificação e comprovação de irregularidade (superfaturamento de quantitativos).

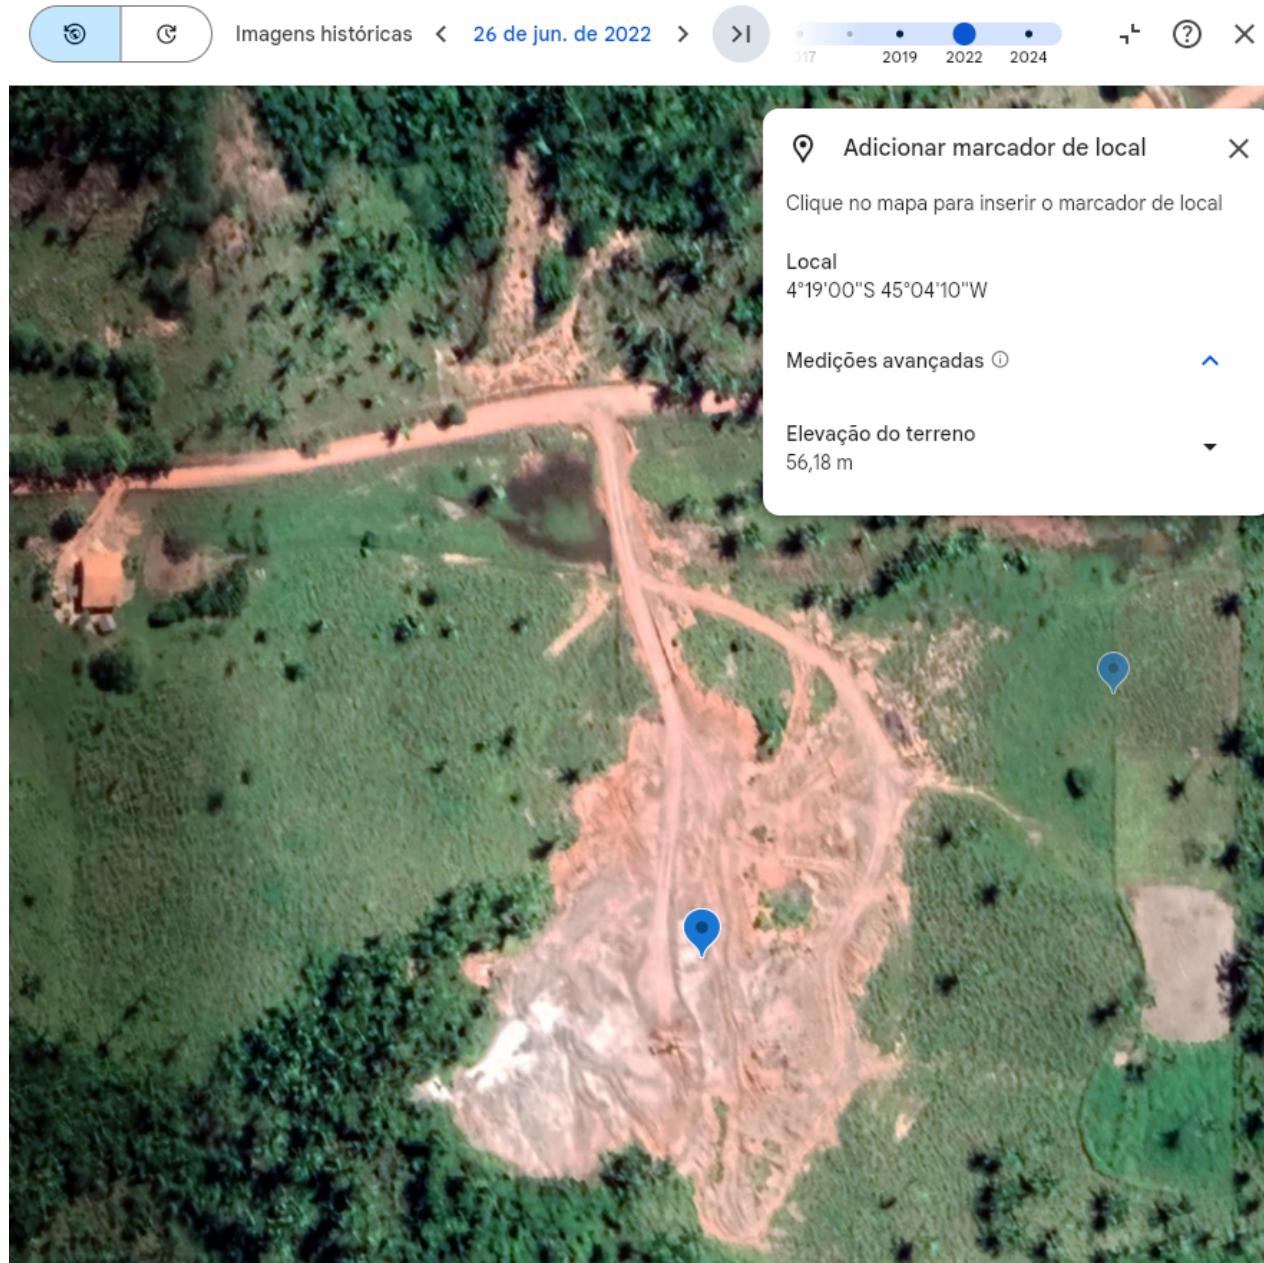
Local da jazida em junho/2022

- Imagens de satélite do GoogleEarth (08/2019 e 06/2022) não permitem concluir se foi utilizada a jazida informado pelo gestor.
- O TCU firmou convênio no ano de 2023 com o DPF/MJ.
- O convênio permitiu que os auditores do Tribunal tivessem acesso a essa base de dados.
- Com o uso das imagens de periodicidade diária / semanal / mensal foi possível identificar a entrada de operação da jazida informada na manifestação oficial do gestor.

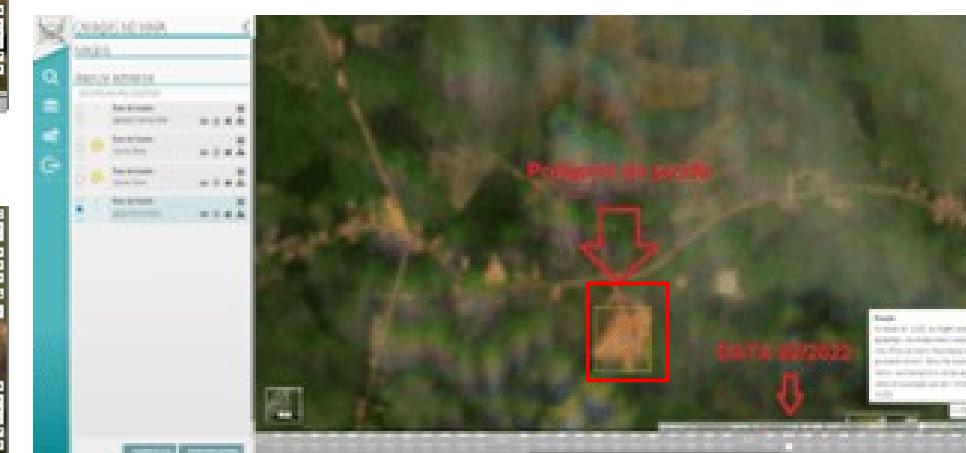
Fevereiro /
2022

- O gestor informou que a obra foi realizada entre 08 e 12/2020 bem como forneceu as coordenadas geográficas da jazida utilizada;
- A periodicidade diária / semanal / mensal permitiu identificar o momento de entrada de operação da jazida (fevereiro /2022);
- Durante o período informado pelo gestor a jazida estava inativa;
- O uso da Base de dados geoespacial Planet permitiu comprovar e atestar que o gestor forneceu informações falsas para a fiscalização;
- Superfaturamento estimado em pelo menos R\$1 milhão de reais (20% do valor da obra);
- O Programa Brasil Mais é uma iniciativa governamental para fornecimento de imagens diárias aberta a todos entes públicos;
- O estudo de caso mostra que essa iniciativa pode ser uma ferramenta eficaz de auxílio nas atividades de Controle Externo.
