# Perícias em obra de arte especial

Nome do palestrante: Perito Criminal Federal  
Bruno Salgado Lima

# Pte. sobre o rio Curuçá, Amazonas (MA)

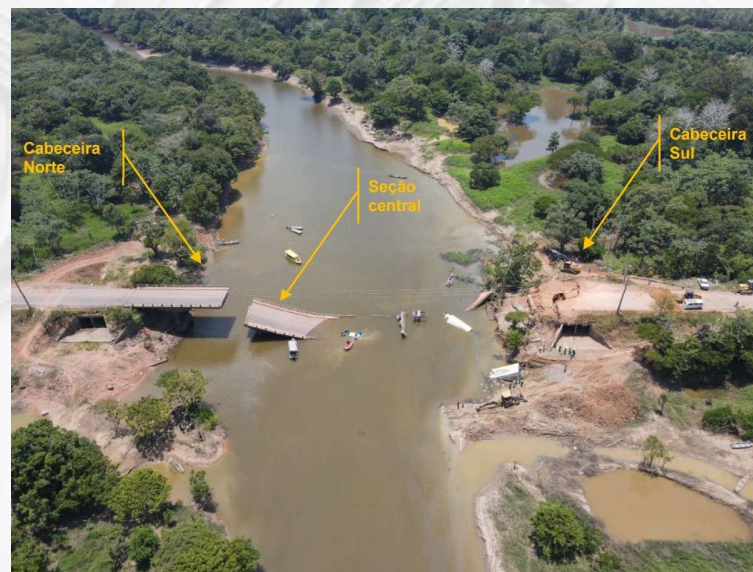
# Sinistro

Após protesto com a utilização de veículos pesados sobre a estrutura da ponte, a ponte sofreu colapso na manhã de 28/09/2022.
